Erfahrung mit der Sanierung von Kleingewässern in der Uckermark im Hinblick auf Amphibien

Gewässersanierung Uckermark

- 20 Kleingewässer saniert (Winter 2019 / 2020)
 - Auf Ökolandbauflächen
 - Vollentschlammung

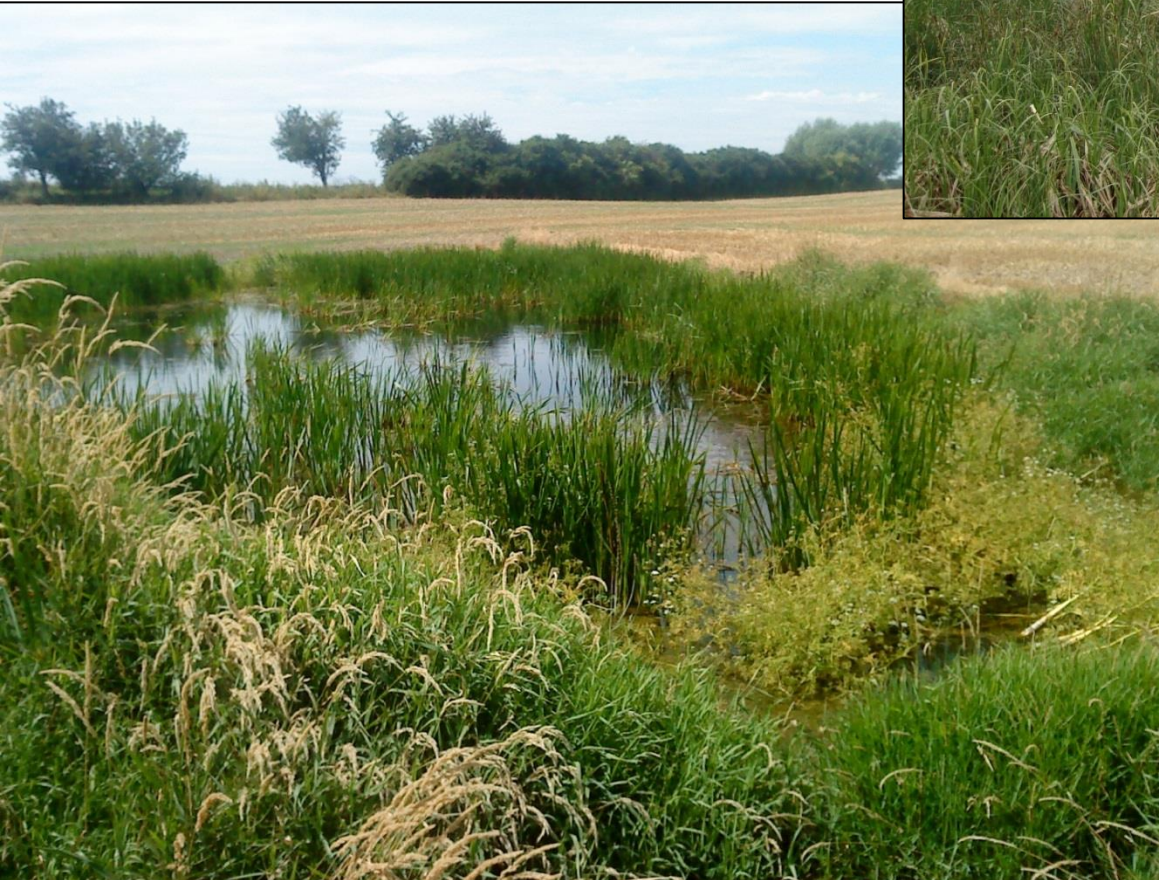
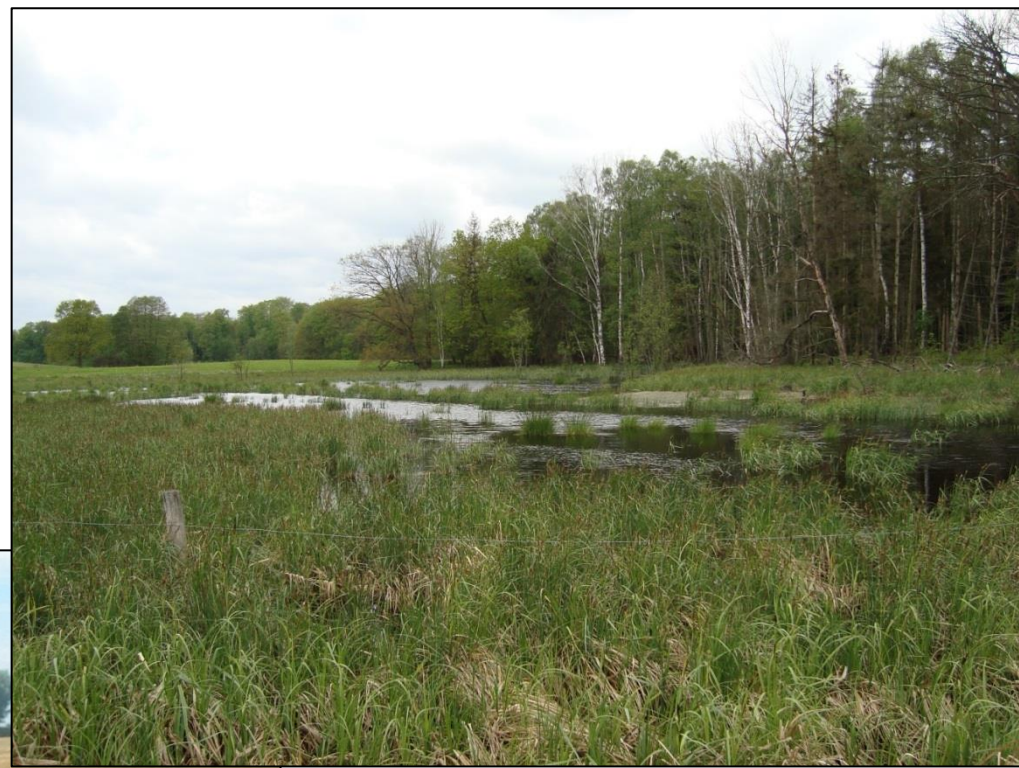
Günstige Habitatbedingungen für Amphibien:

- Reichlich Besonnt
- Ausreichend Flachwasserzonen
- Vegetationsreich
- Fischfrei
- **Wasserführend!**

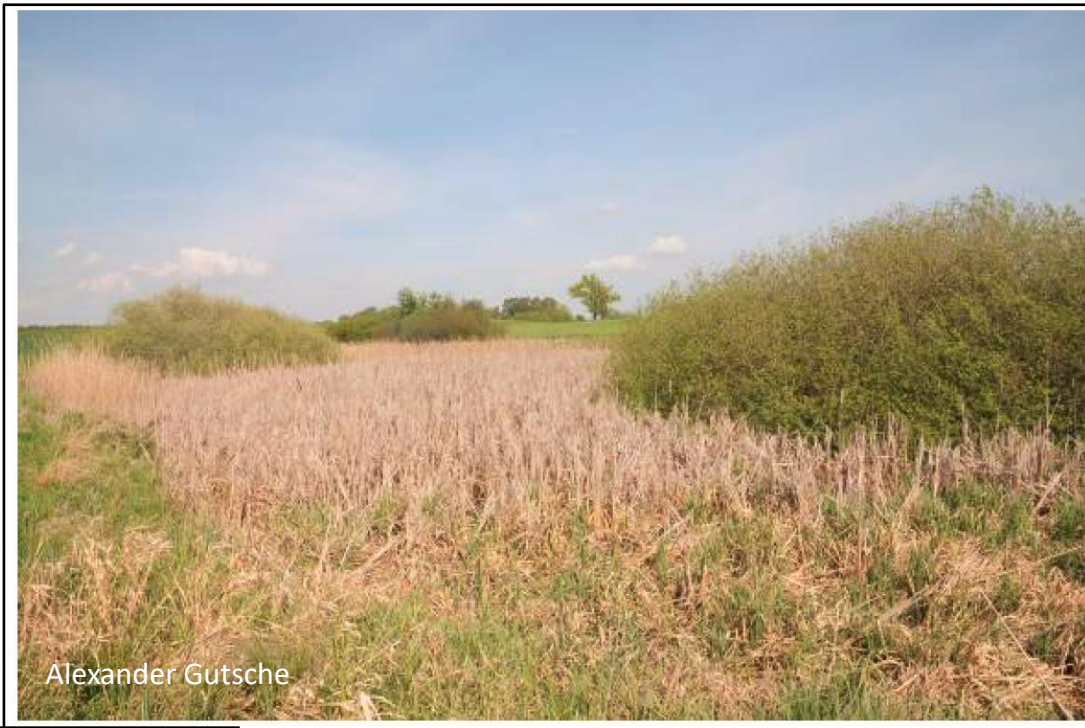
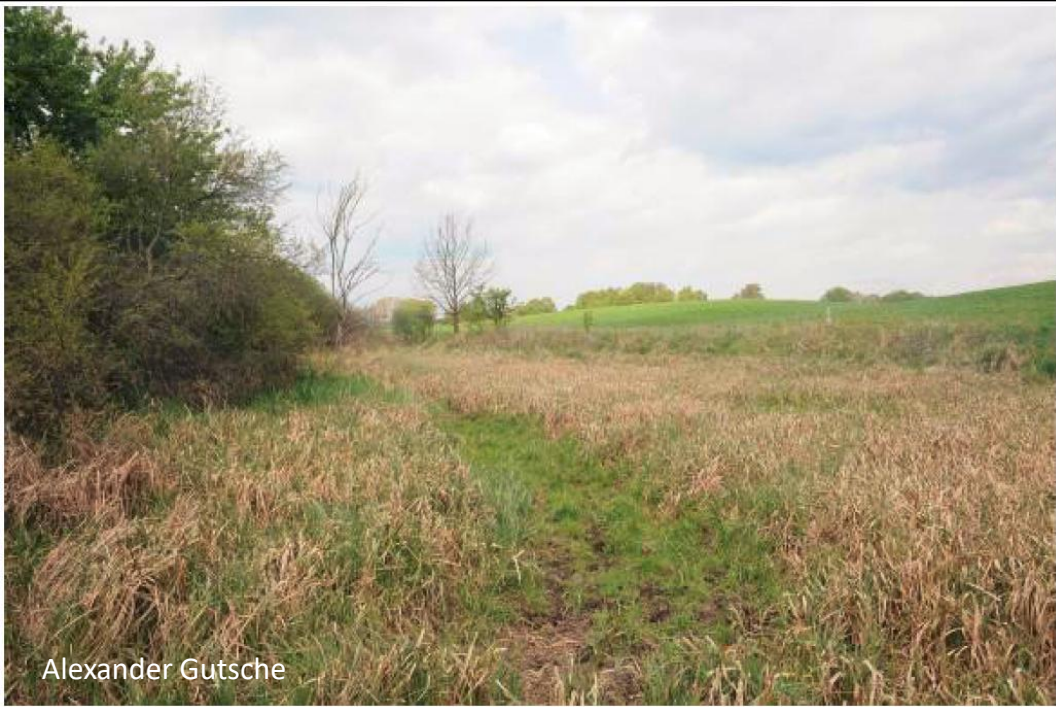
Häufiges Problem:

- Verlandung , Austrocknung, Verbuschung
- Beschleunigt durch Stoffeinträge und Wassermangel

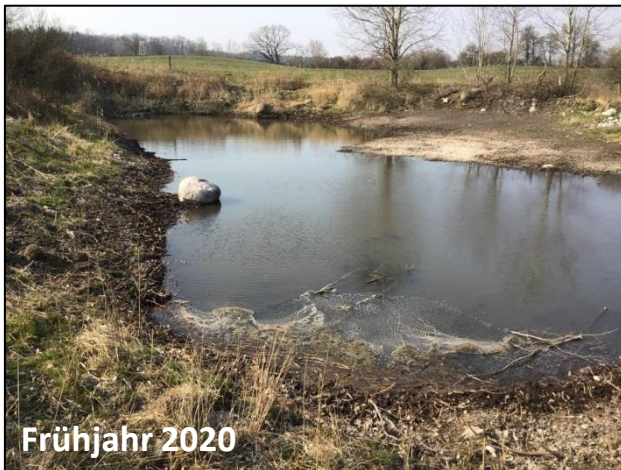
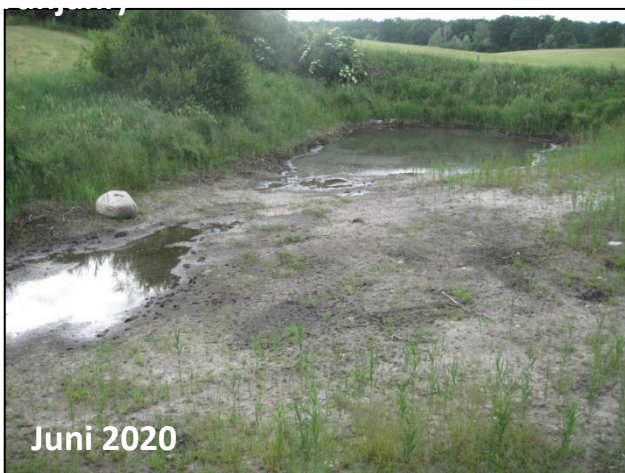
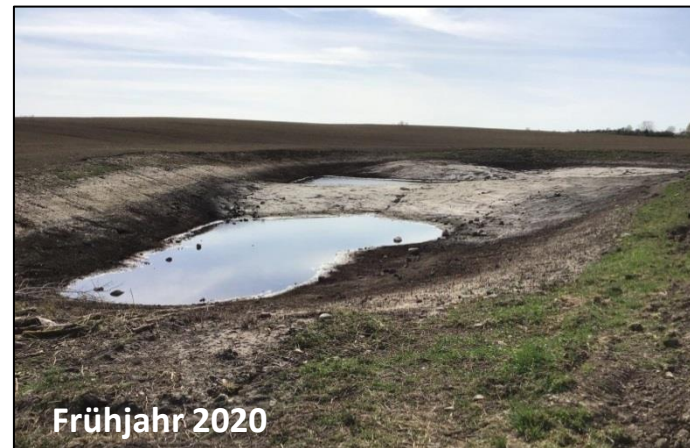
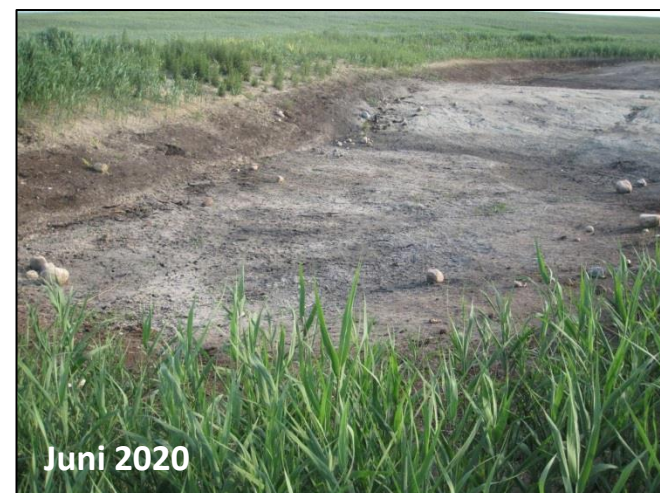
Wasserführung

- 2020: fast überall Wasser aber teilweise wenig
- 2022: deutlich mehr Wasser

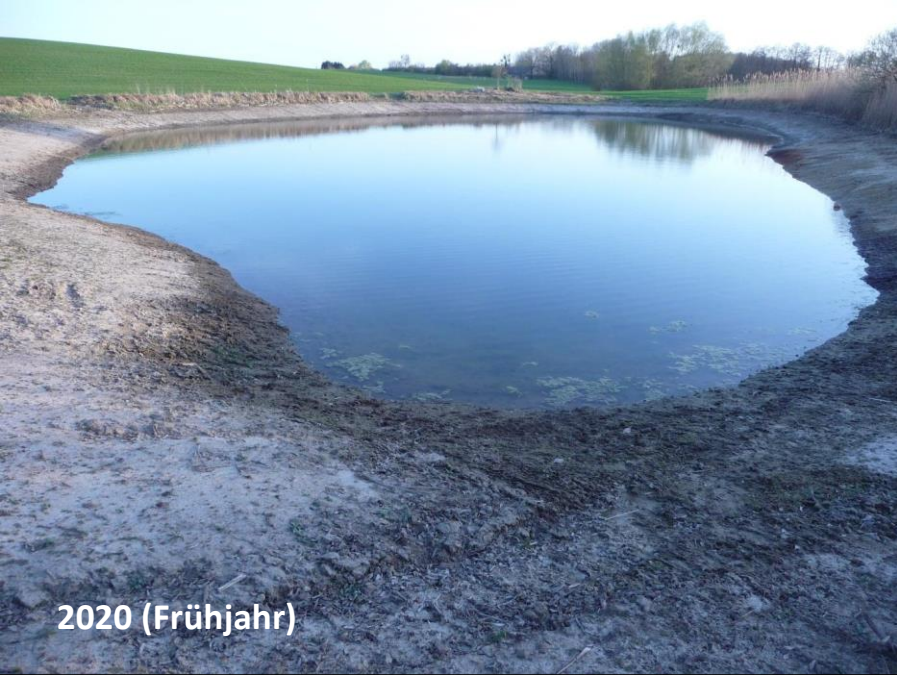
2020 (Frühjahr)

Wasservegetation

- 2020 Frühjahr: Rohboden
- 2020 Sommer: Entwicklung eingesetzt
- 2022: Fortgeschritten aber noch spärlich (Pioniercharakter)

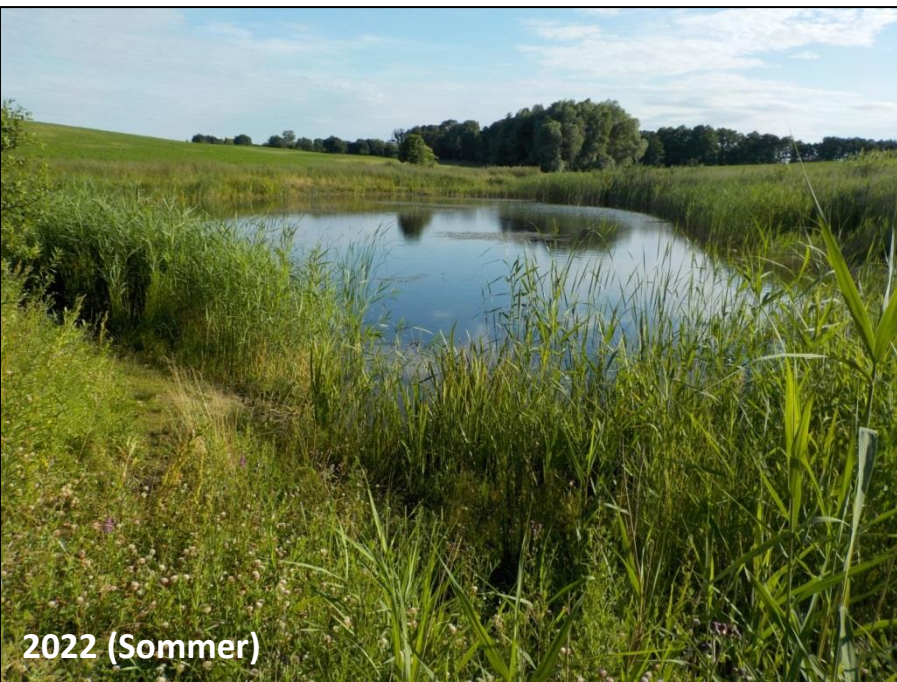
2022 (Sommer)

Problem: teilweise bereits **Verschilfung**

- Problem
Verschilfung:
Ufermahd /
Beweidung
- Teil der Vegetation
belassen
- Entwicklung immer
noch am Anfang:
wie geht es weiter?

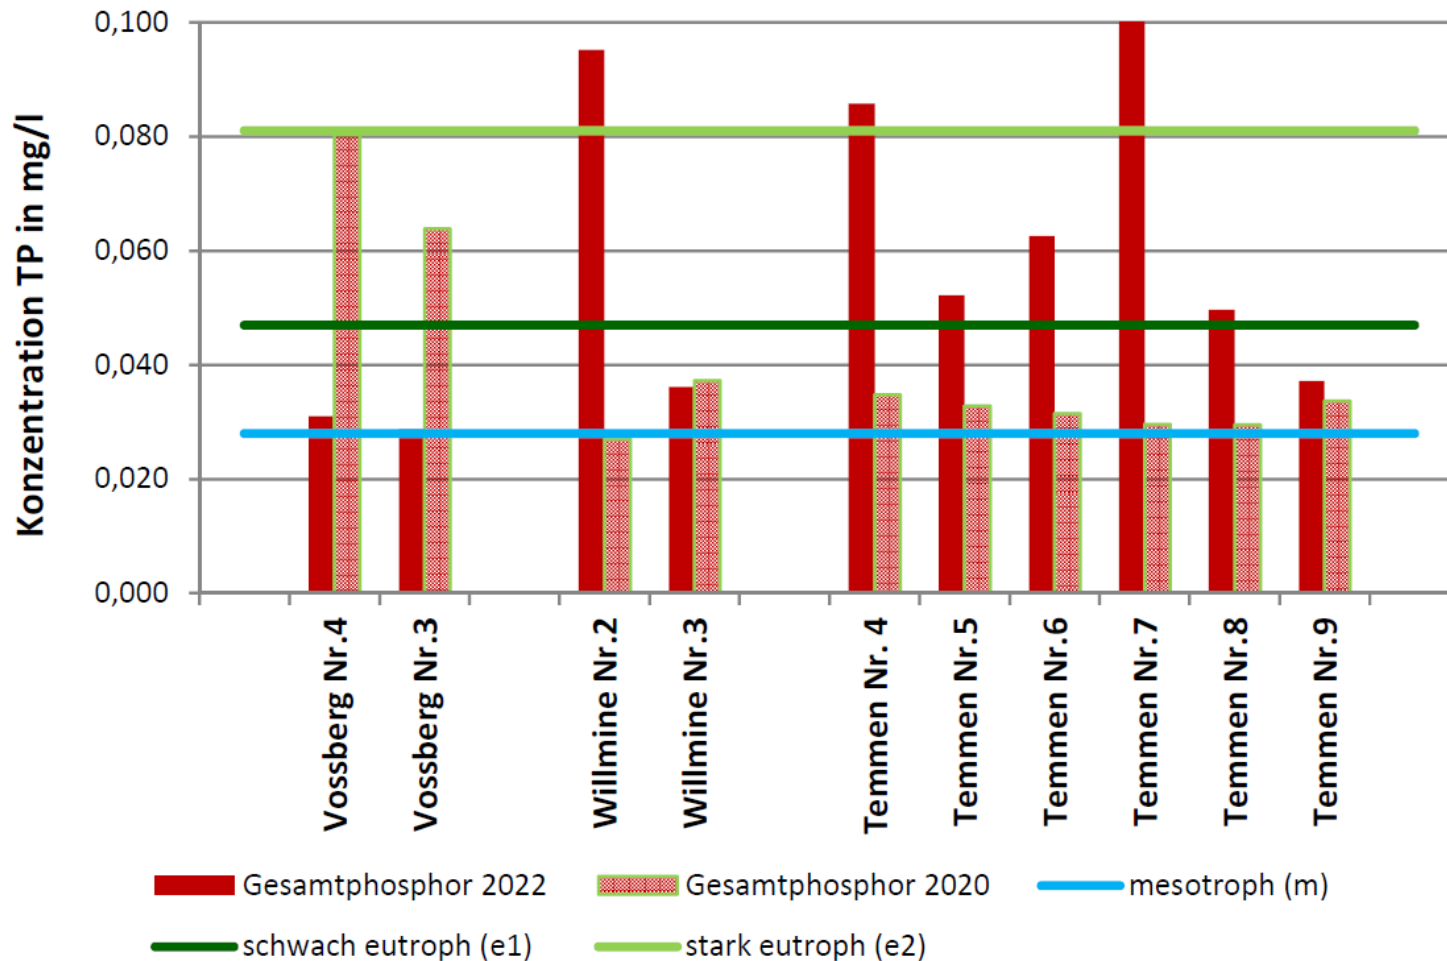
10 Sölle Uckermark - Konzentration Gesamt - Phosphor
2020/2022

Nährstoffe

- 2020: sehr geringe Trophie
- 2022: leichter Anstieg, aber immer noch günstig

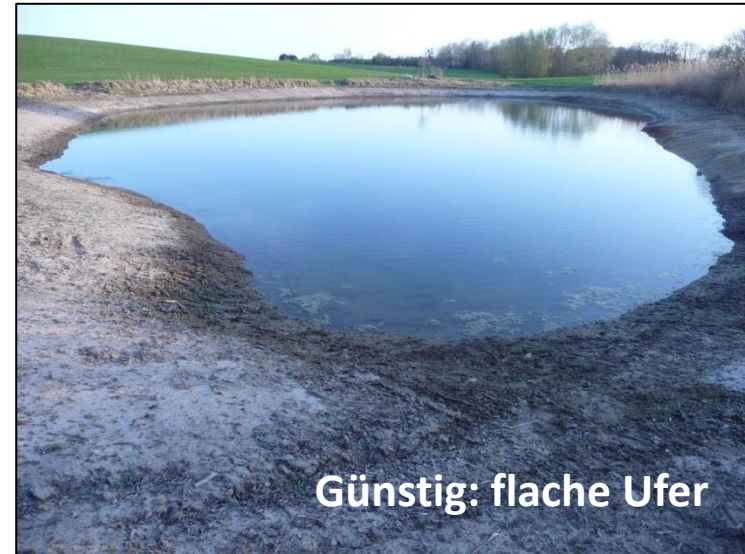
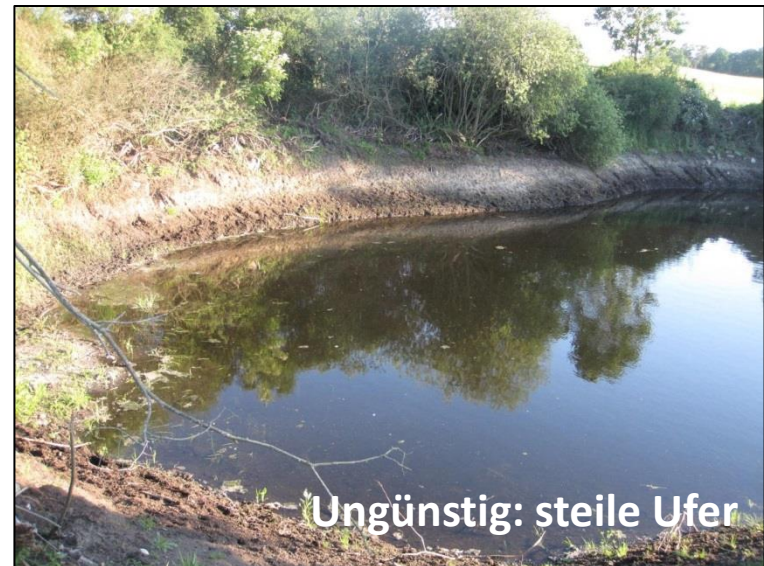
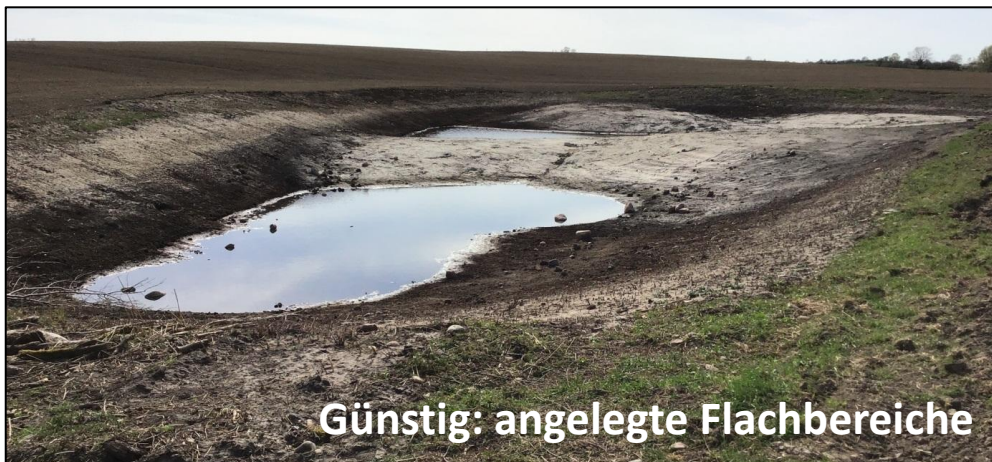
- Großer Vorteil: Wieder Wasser da
- Strukturen nicht immer optimal, daher:
 - Immer ausreichend Flachwasserzonen anlegen
 - Immer beschattende Gehölze entfernen (Südufer)

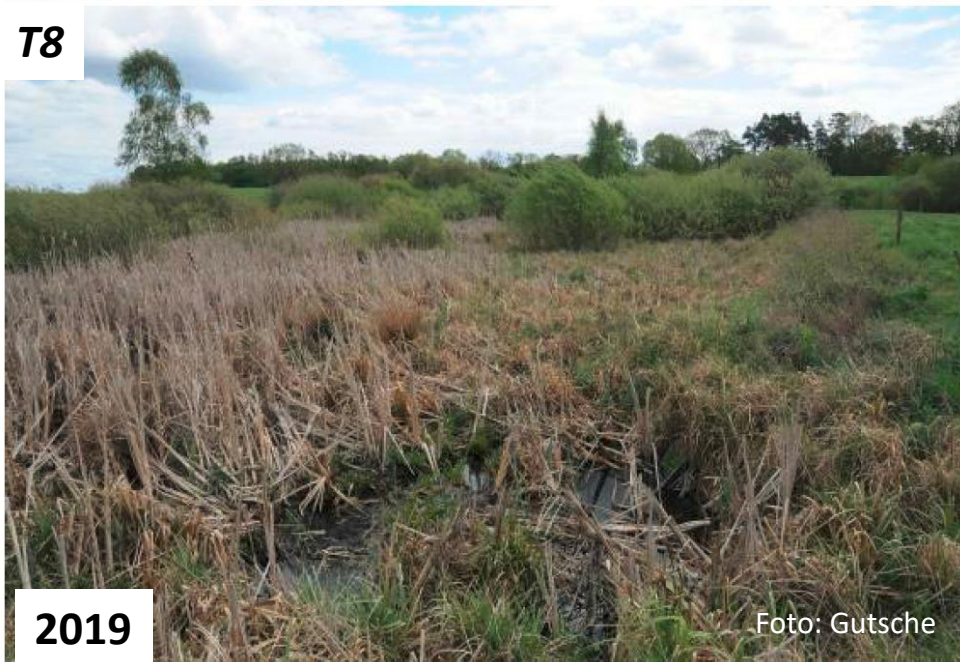
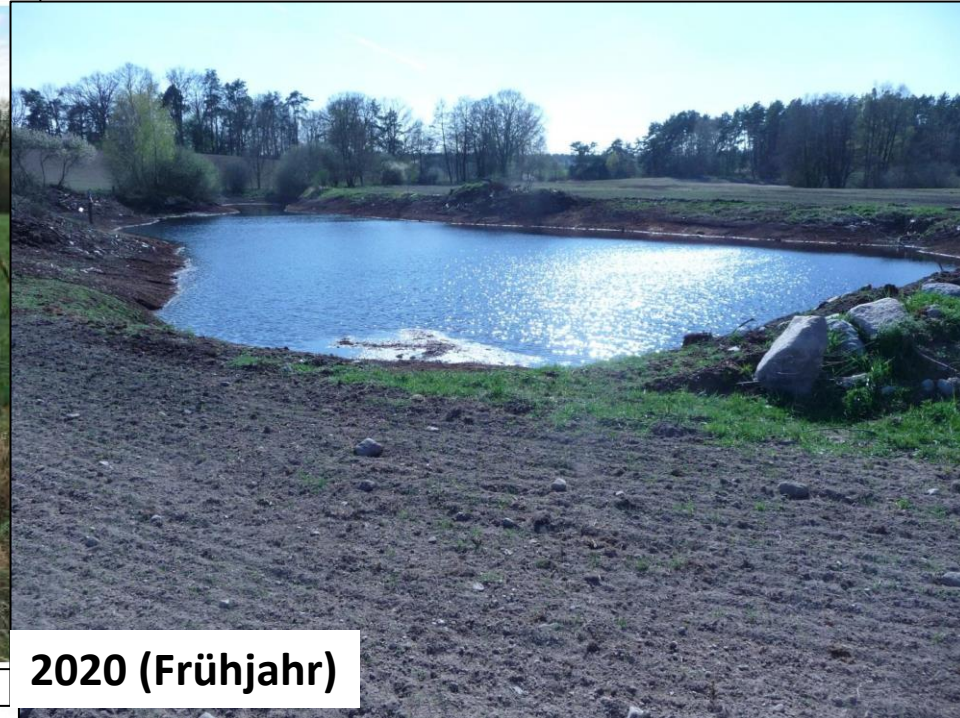
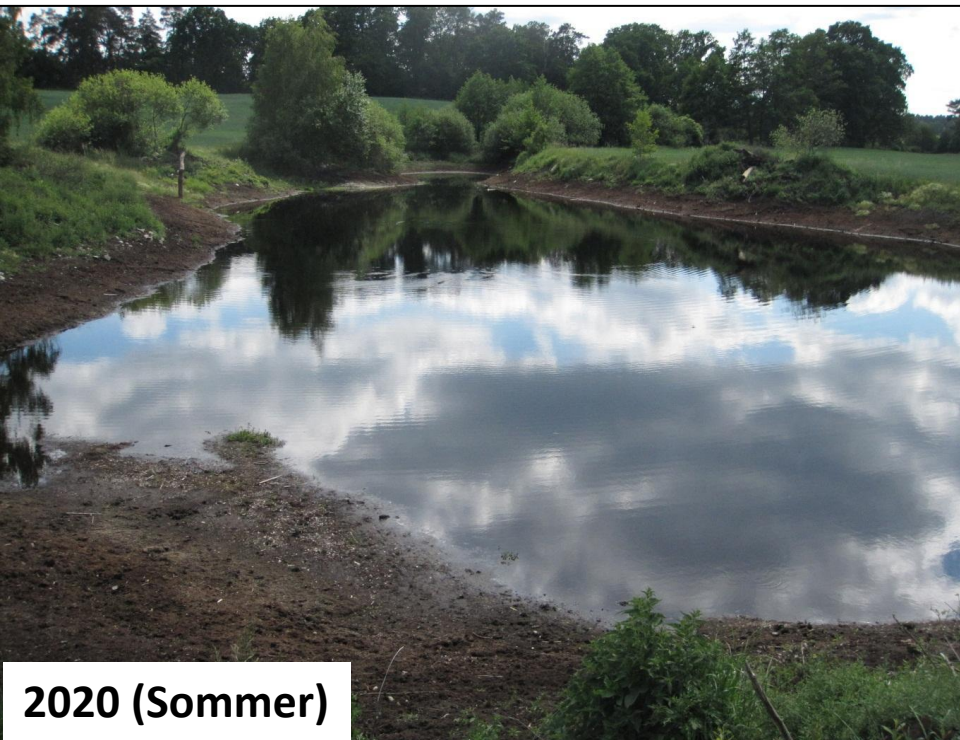
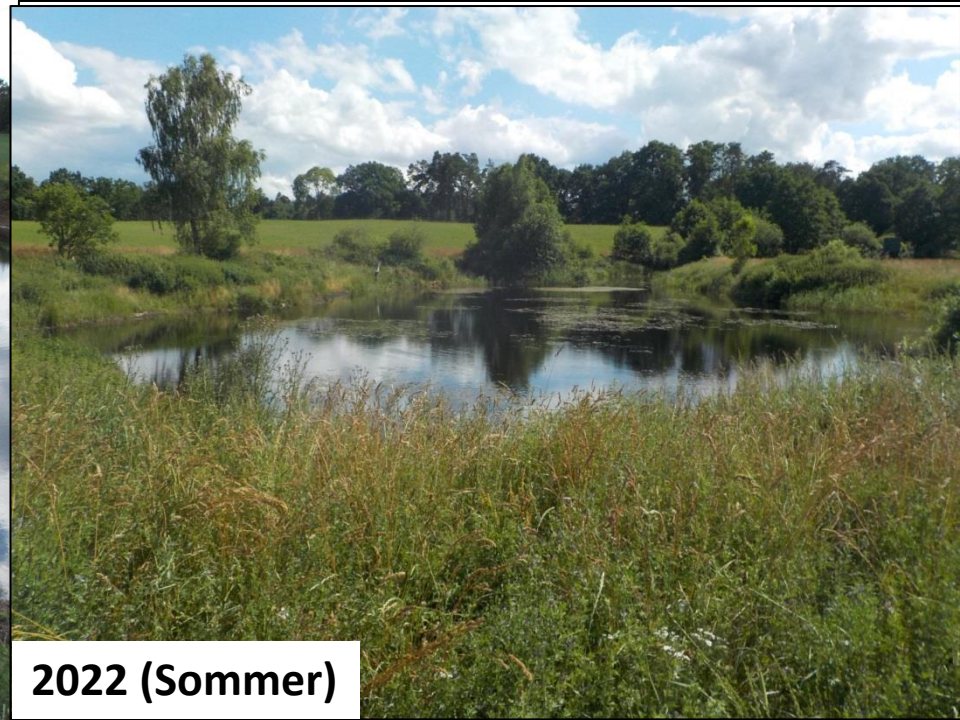
T10

2019

2020 (Frühjahr)

2020 (Sommer)

2022 (Sommer)
